# CHÂTEAU DE BOISEMONT

ER-01

Identifiant ER-01  
Dénomination Château de Boisemont  
Adresse Rue de la Ferme  
95000 Boisemont  
Situation Le Bout d'en Haut  
Réf cadastrale 484  
Protection ZPPAUP  
Unité paysagère Plateaux du Vexin  
Ville nouvelle de Cergy-Pontoise

## DESCRIPTION DÉTAILLÉE

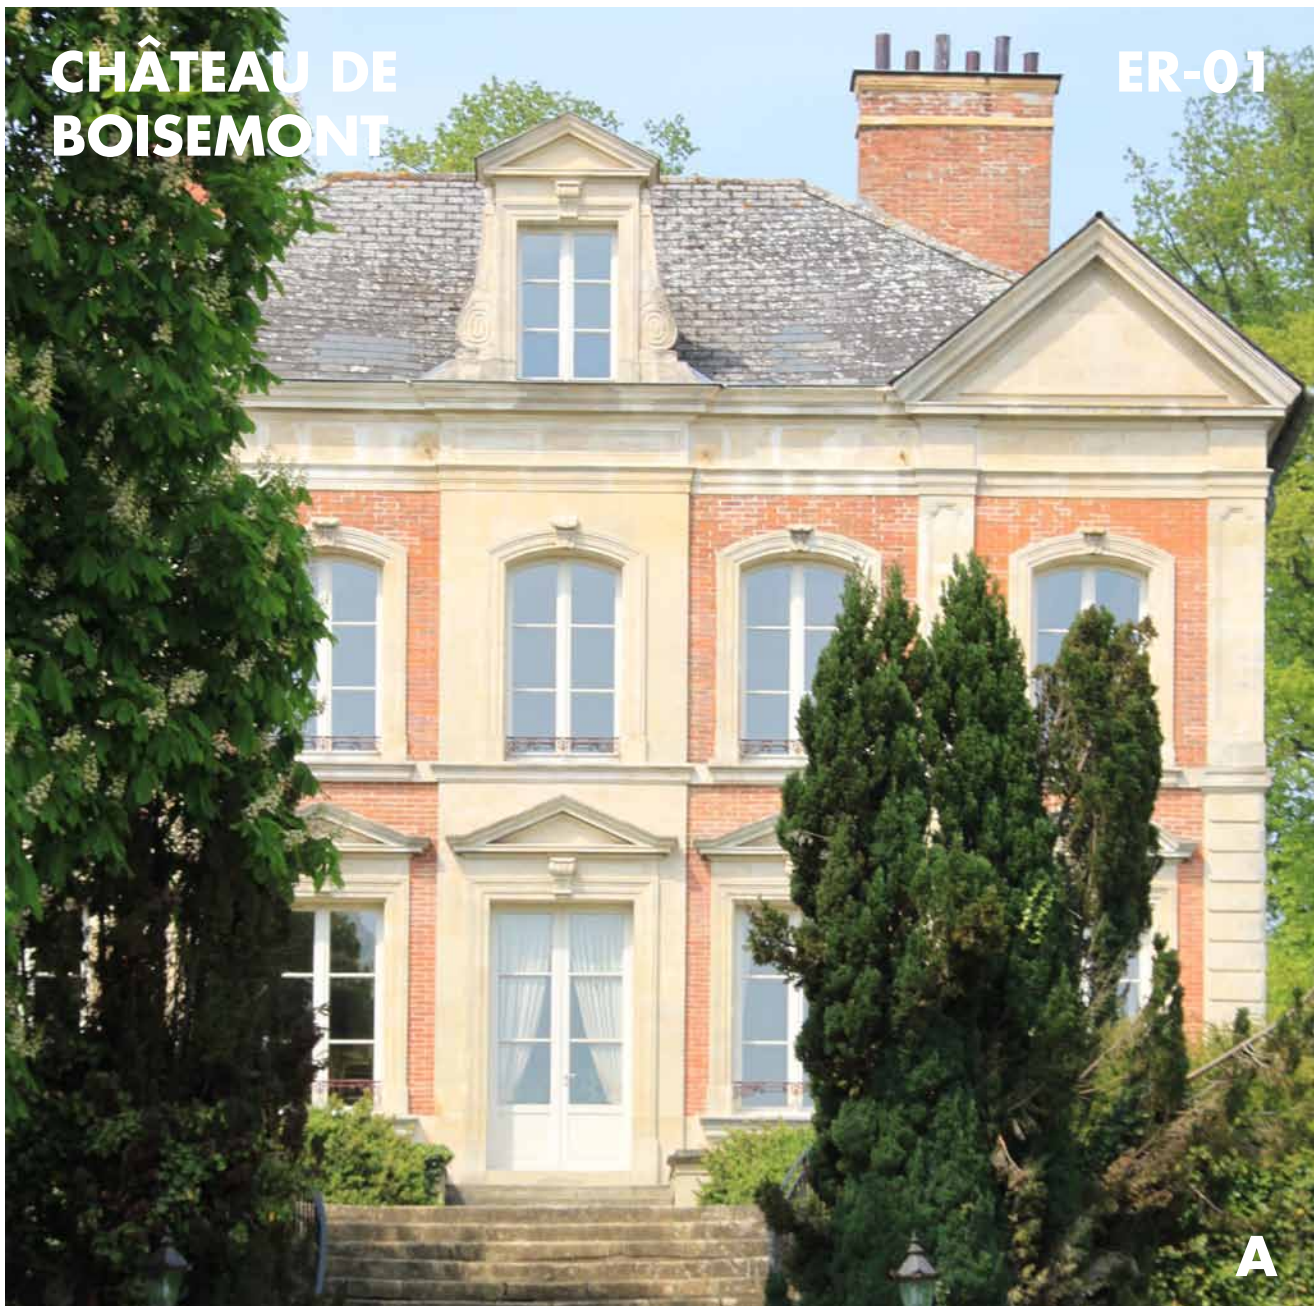
- A Façade principale composée de cinq travées cantonnées de pilastres avec gables au-dessus de la première et dernière travée, emploi alterné de la brique et de la pierre de taille.
- B Lucarne en pierre à ailerons avec agrafe et fronton, corniche moulurée en pierre, toiture en ardoise.
- C Souche de cheminée en brique, toiture en ardoise.
- D Porte à encadrement avec agrafe et fronton en pierre.
- E Fenêtre cintrée en anse de panier à encadrement avec agrafe, large bandeau en pierre.

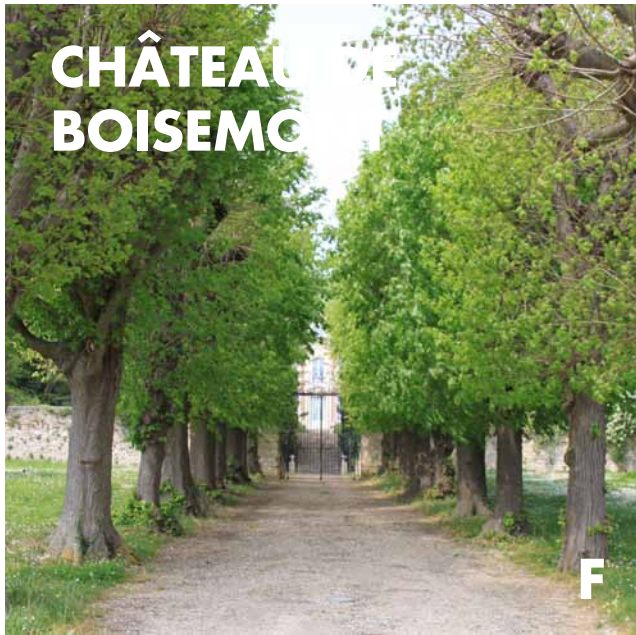
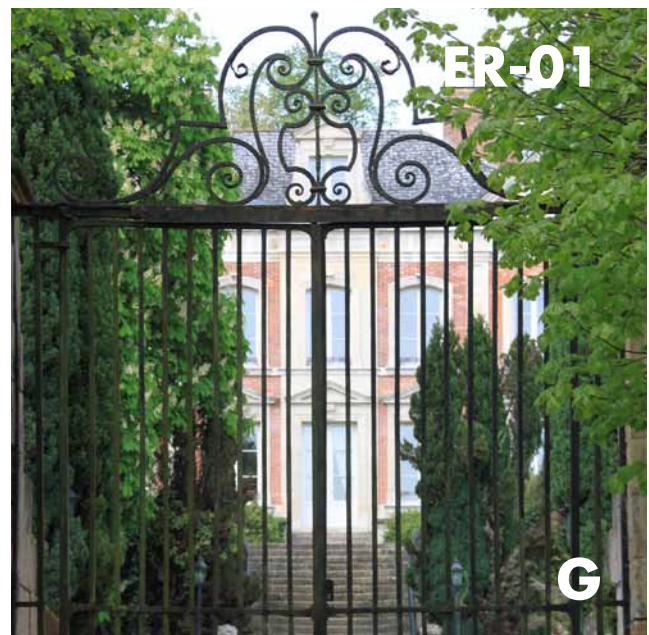
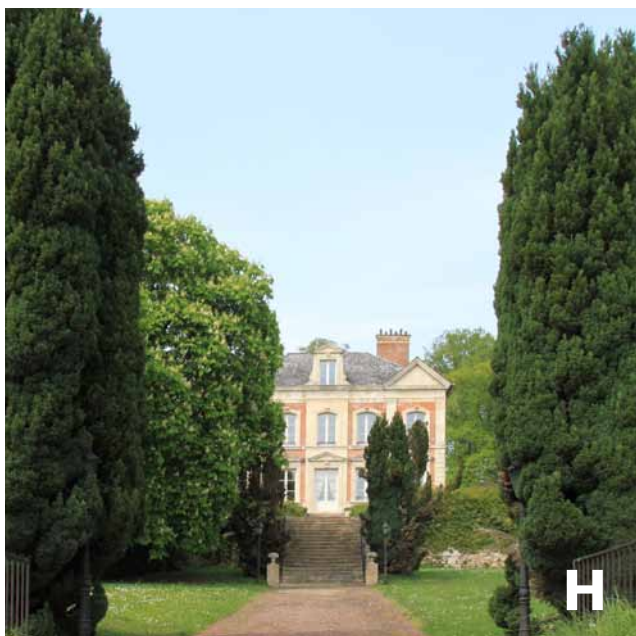
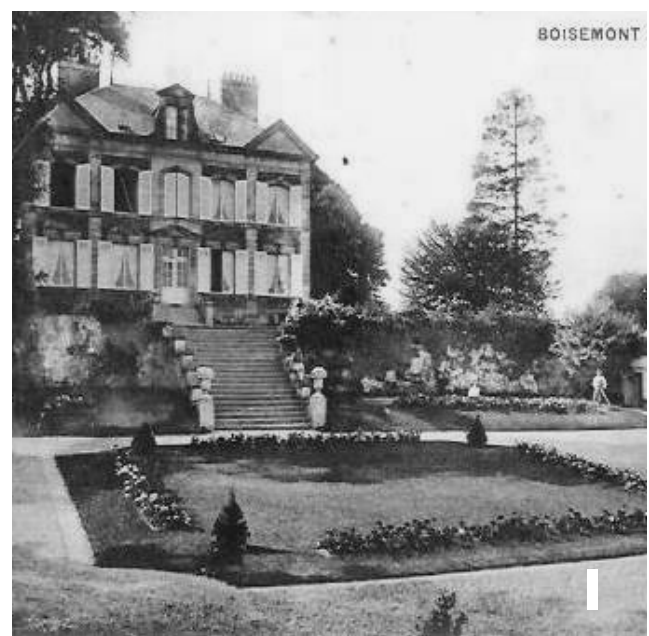
- F Perspective et alignement d'arbres sur l'entrée du château
- G Détail de la grille d'entrée.
- H Jardin paysager et façade principale.
- I Carte postale ancienne (date inconnue).

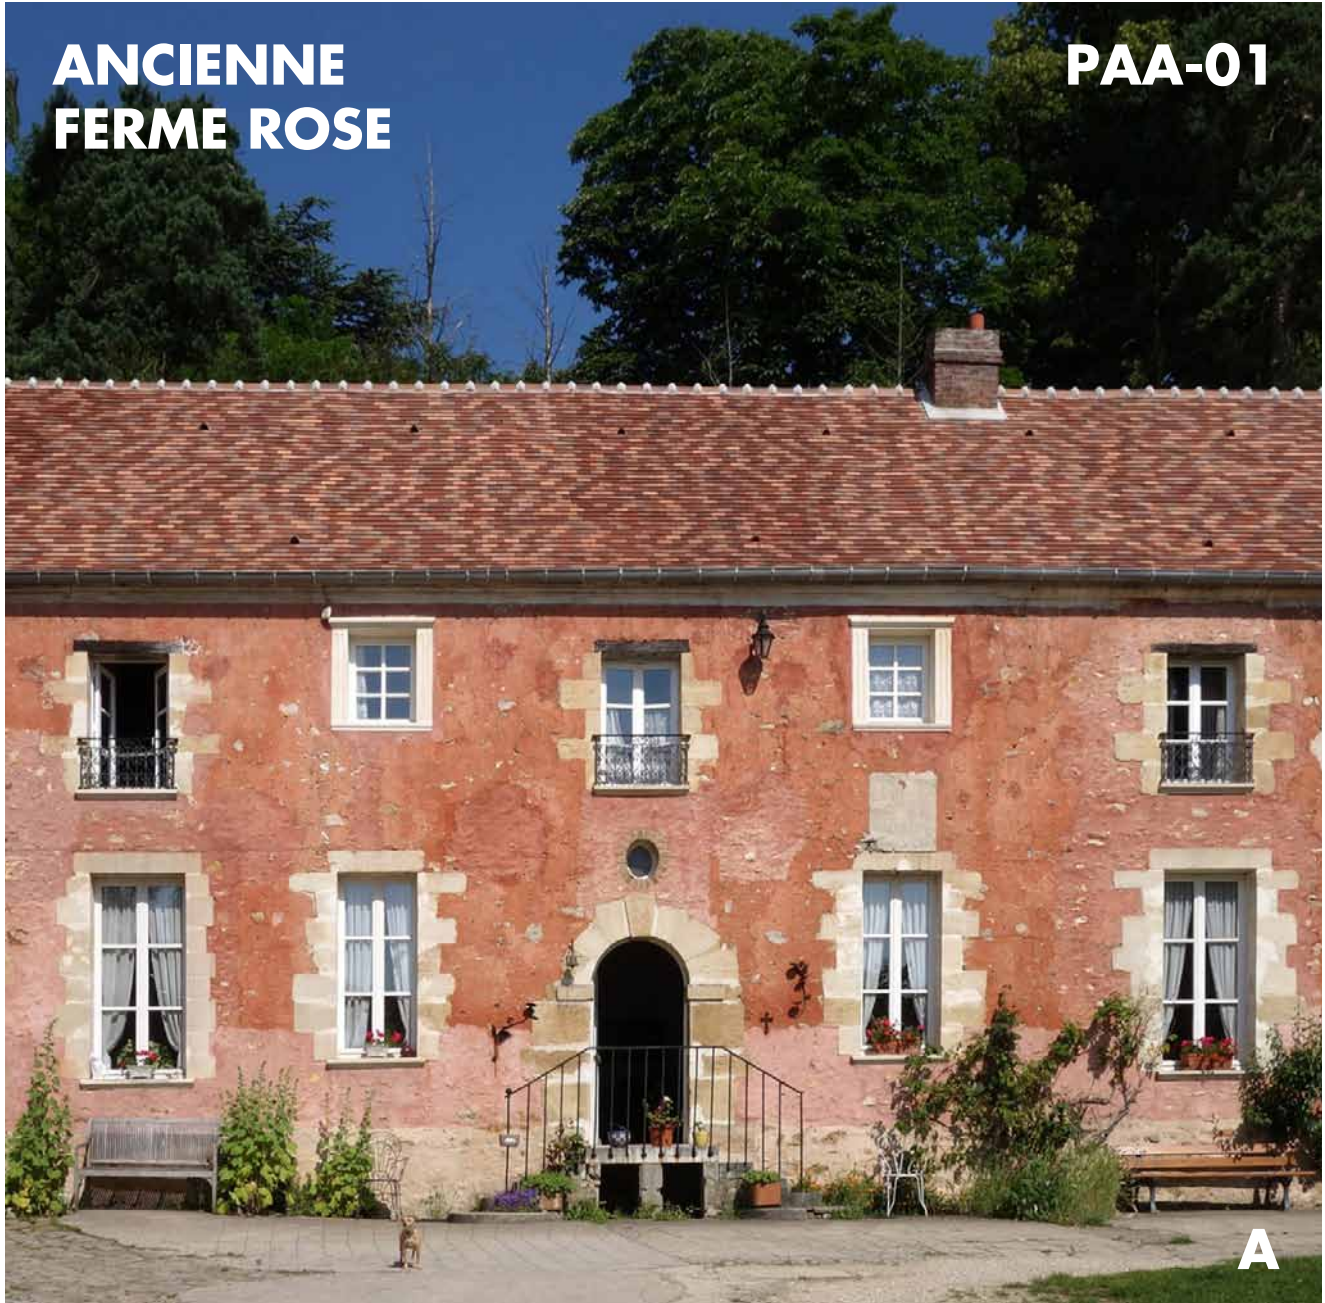
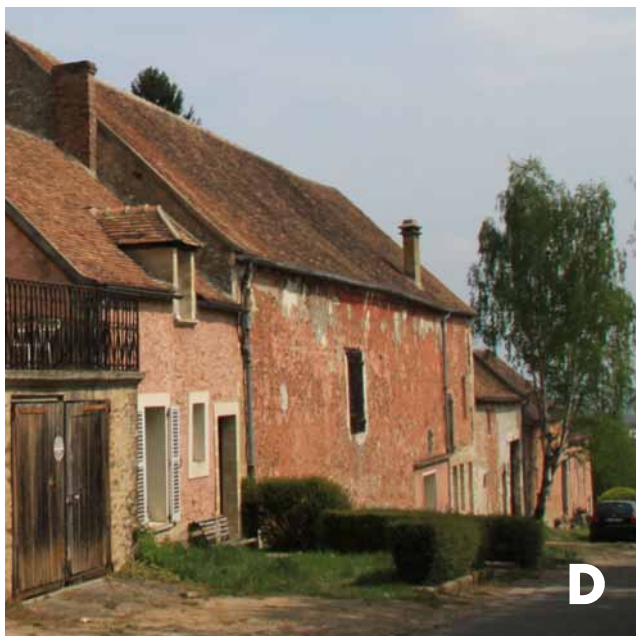
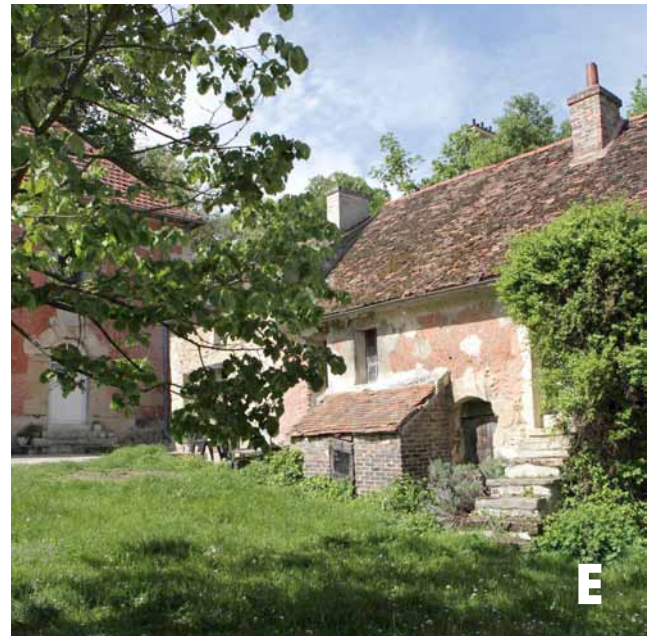
# PAA-01

- A Façade principale sur cour.
- B Vue aérienne de l'ensemble composé de trois corps de bâtiment autour d'une cour triangulaire, d'un colombier et d'une grange
- C Corps de ferme vue depuis le corps de ferme opposé
- D Corps de ferme vue depuis la rue de la Ferme
- E Corps de ferme vue depuis la cour triangulaire
- F Façade principale sur cour en crépi, encadrement des ouvertures en pierre de taille, perron en pierre.
- G Crépi rose de la façade sur la rue de la Ferme
- H Ouverture de la façade sur la rue de la Ferme
- I Mur de clôture en moellons sur la rue de la Ferme
- J Pigeonnier cylindrique vue depuis le parc du château
- K Grange à colombage au centre
- L Intérieur du pigeonnier cylindrique
- M Pigeonnier cylindrique vue depuis la rue de la Ferme

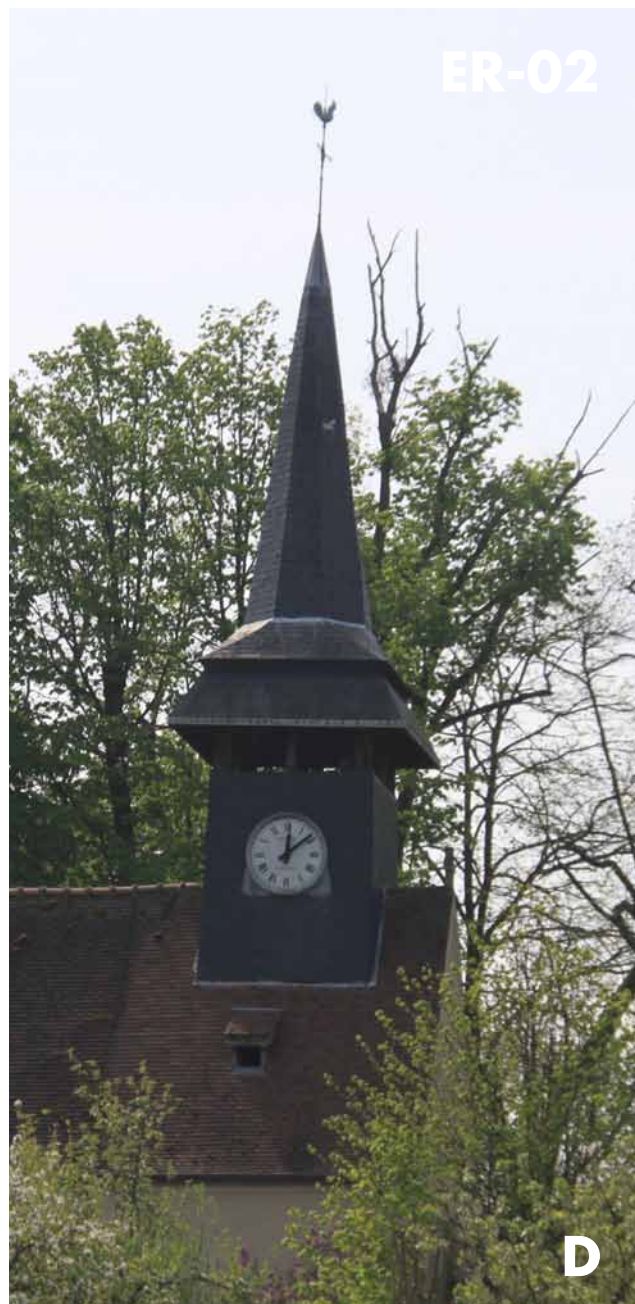
ER-02

- A Vue d'ensemble depuis l'impasse de l'Eglise.  
B Toit à deux pentes en tuiles plates.  
C Croix au faitage et clocher couvert d'ardoises.  
D Clocher en charpente avec sa flèche octogonale couverte d'ardoises.

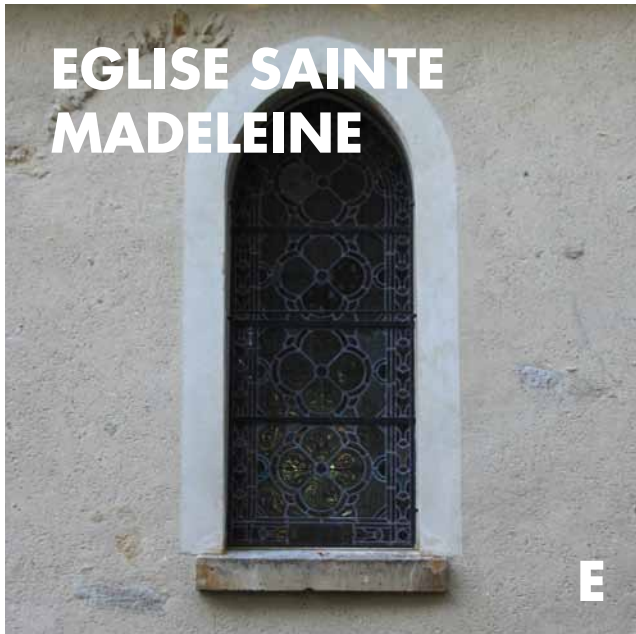
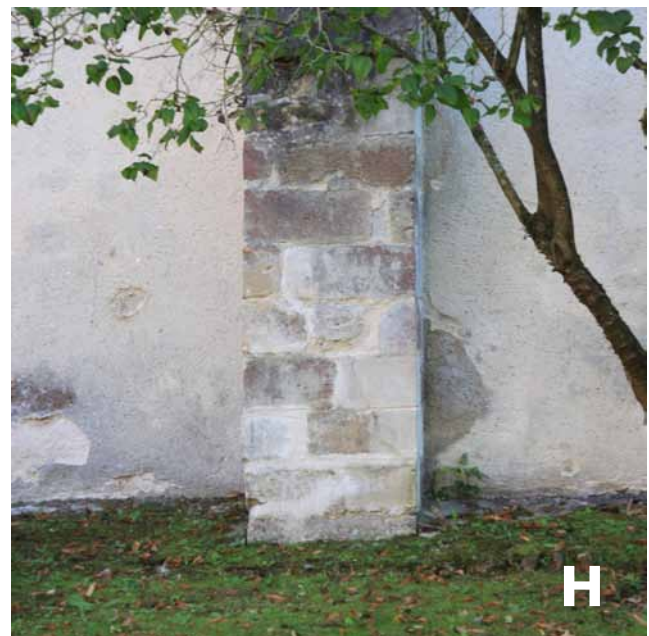
ER-02

- E Ouvertures plein cintre régulières sur façades latérales, vitraux, appuis de fenêtre en pierre de taille.
- F Pignon arrière, chaînes d'angle en pierre de taille.
- G Ouverture en anse de panier sur pignon, vitraux, appui de fenêtre moulurés et encadrement en pierre de taille.
- H Contrefort sur façade latérale arrière.

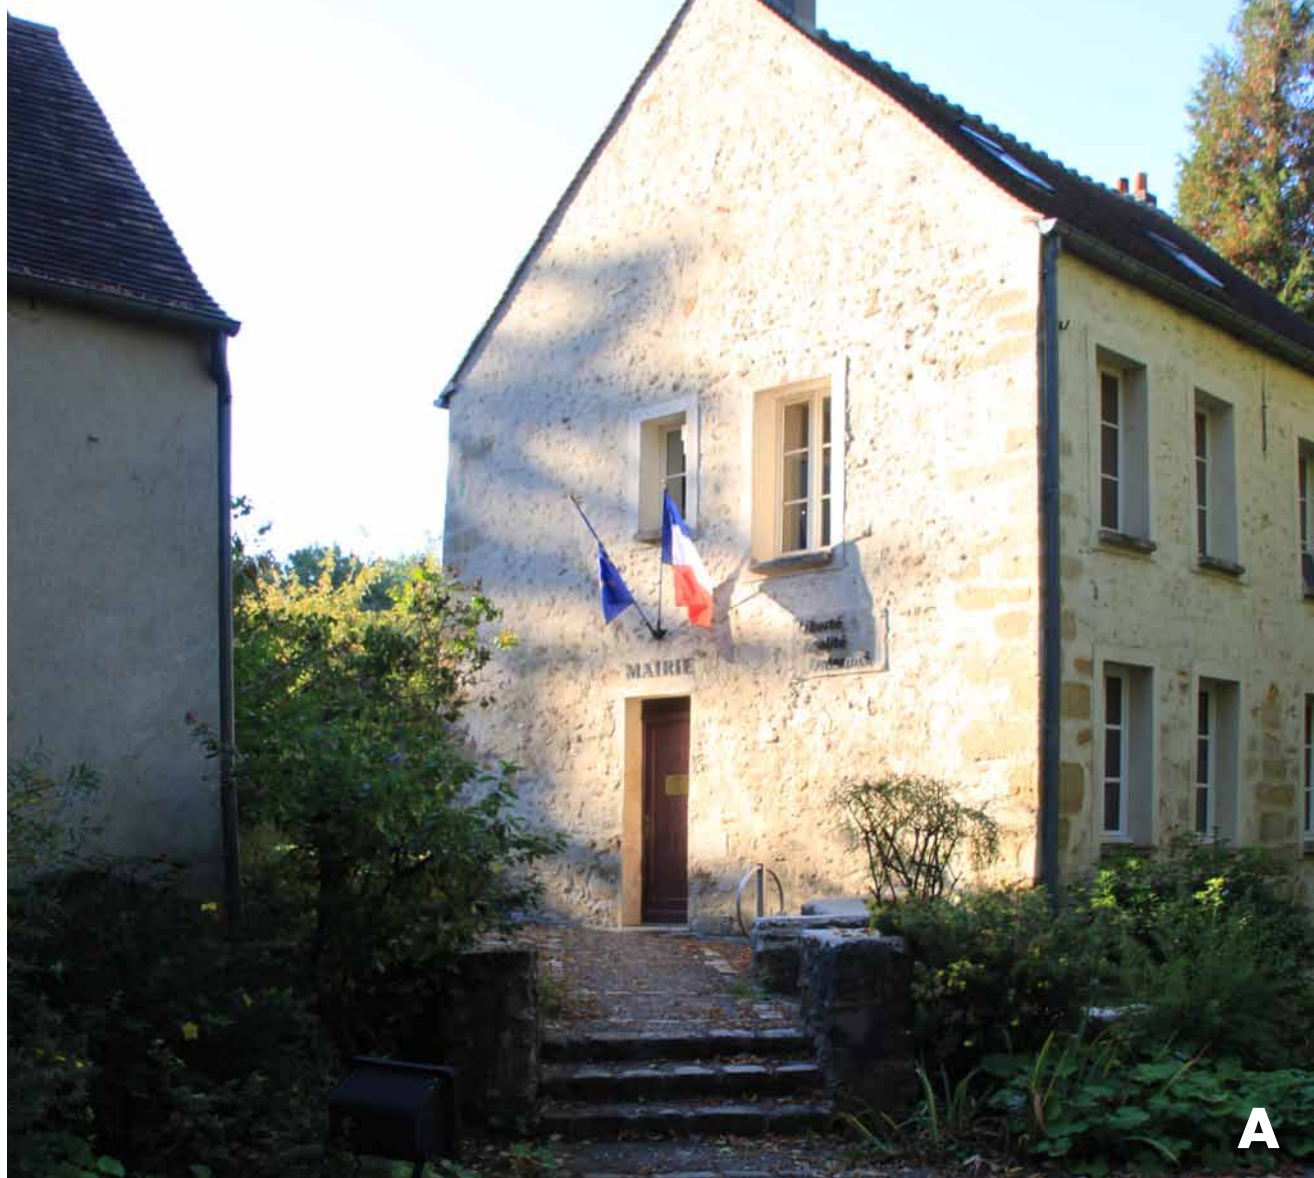
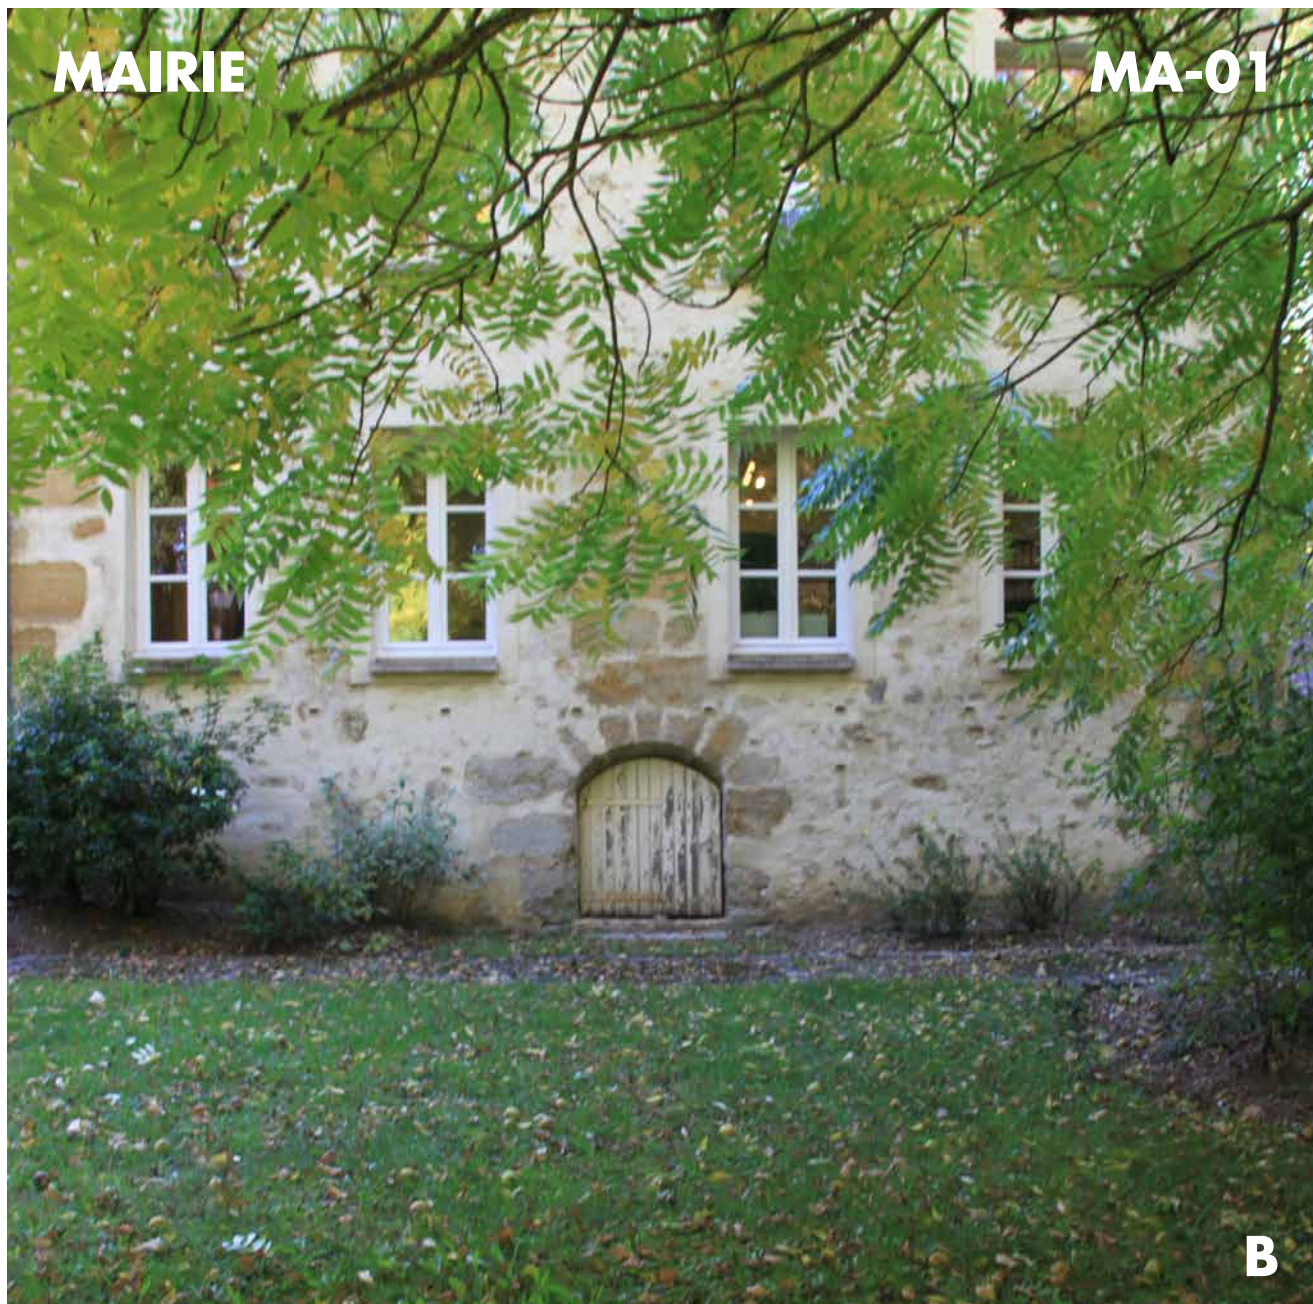
# MA-01

- A Vue d'ensemble depuis l'entrée du jardin.
- B Façade principale en moellons enduits, ouvertures régulières et symétriques, chaînes d'angle et de façade, appuis de fenêtres en pierre.

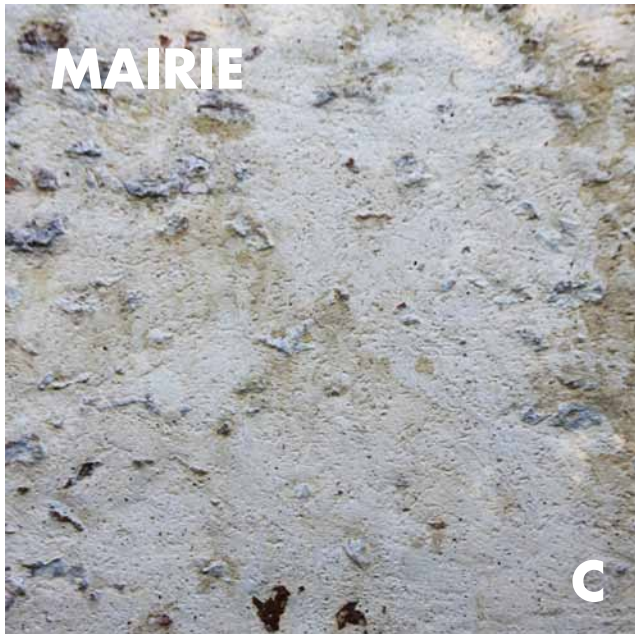
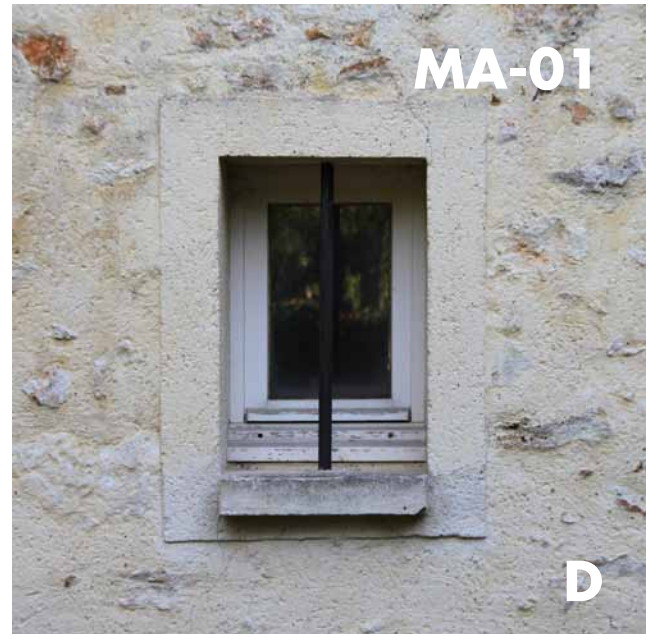
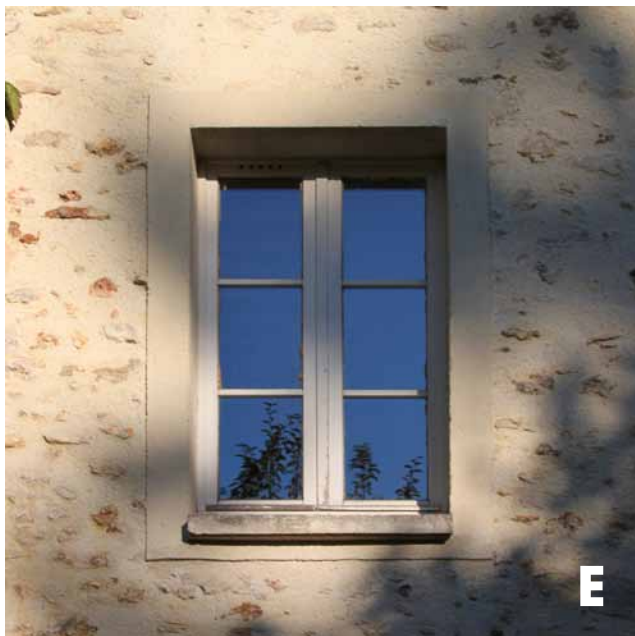
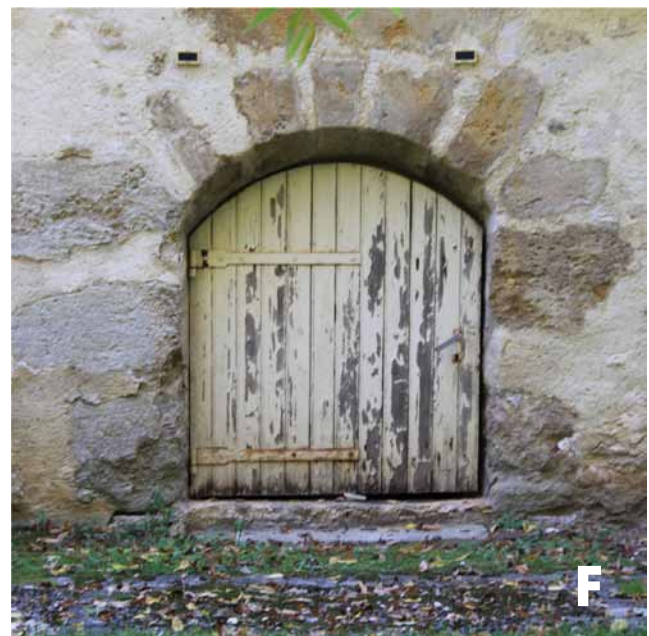
**MA-01**

- C Détail de la façade en moellons enduits
- D Petite ouverture barreaudé sur façade avant avec encadrement enduit, appui de fenêtre en pierre.
- E Ouverture au 1er étage de la façade avant, appui de fenêtre en pierre.
- F Porte cintrée de la cave avec linteau cintré en pierre.

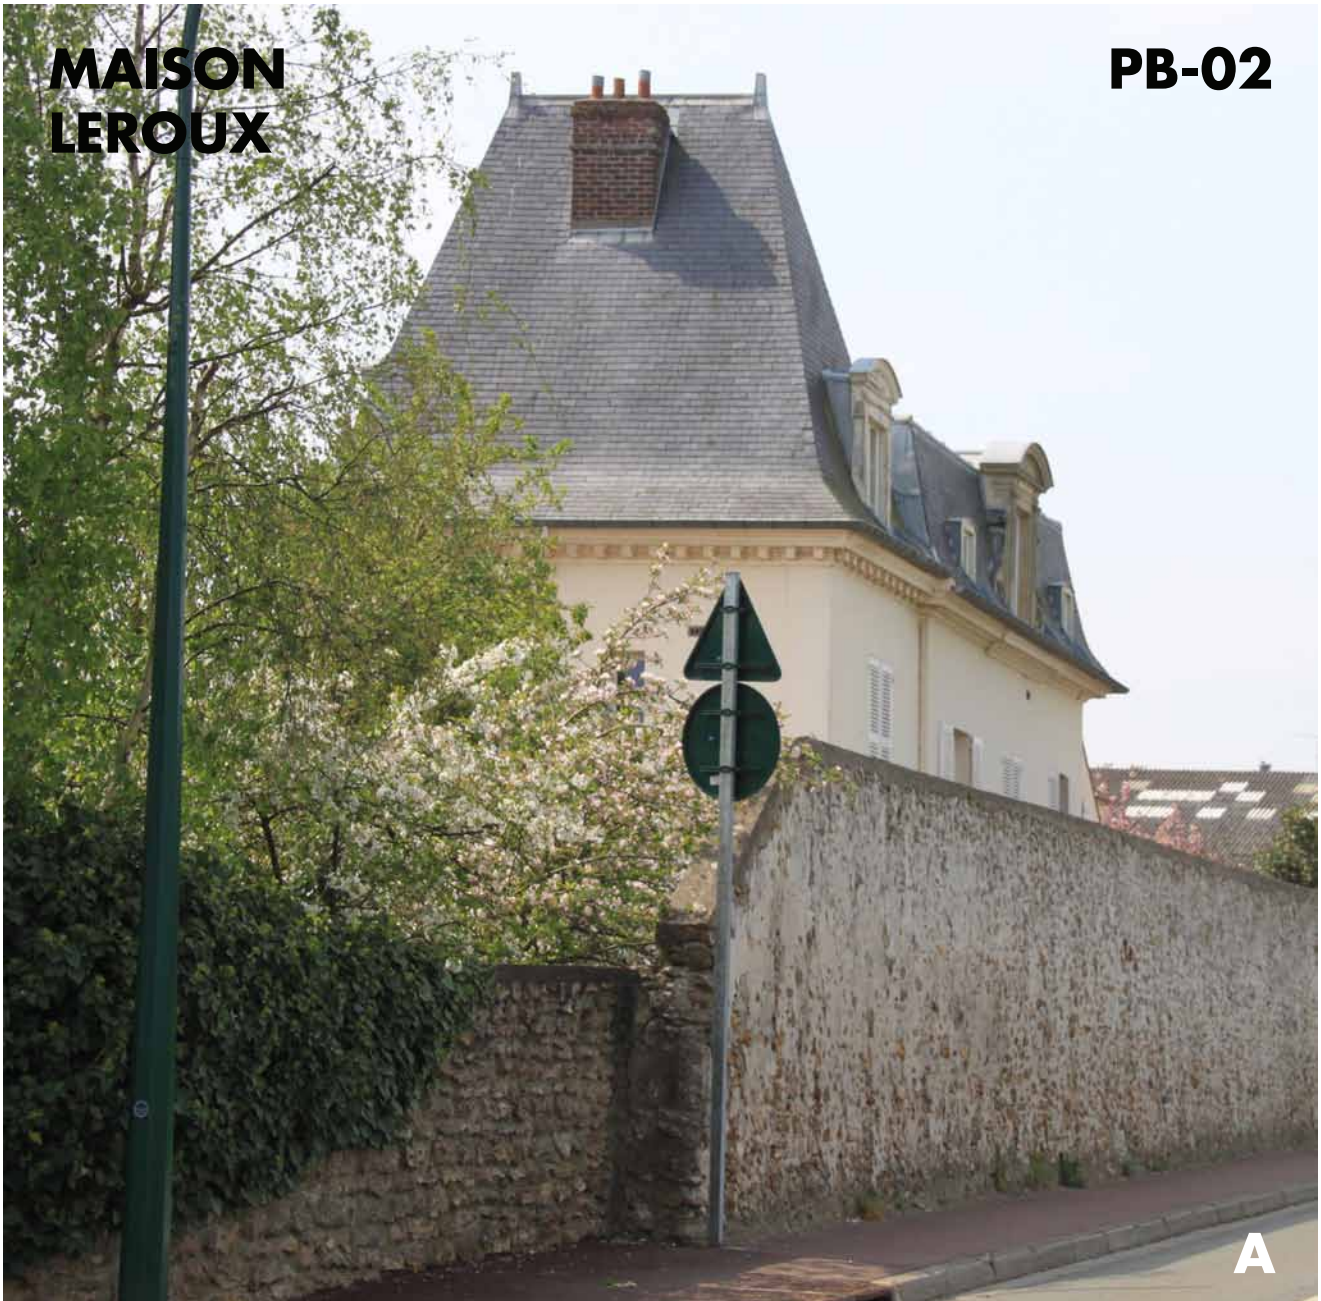
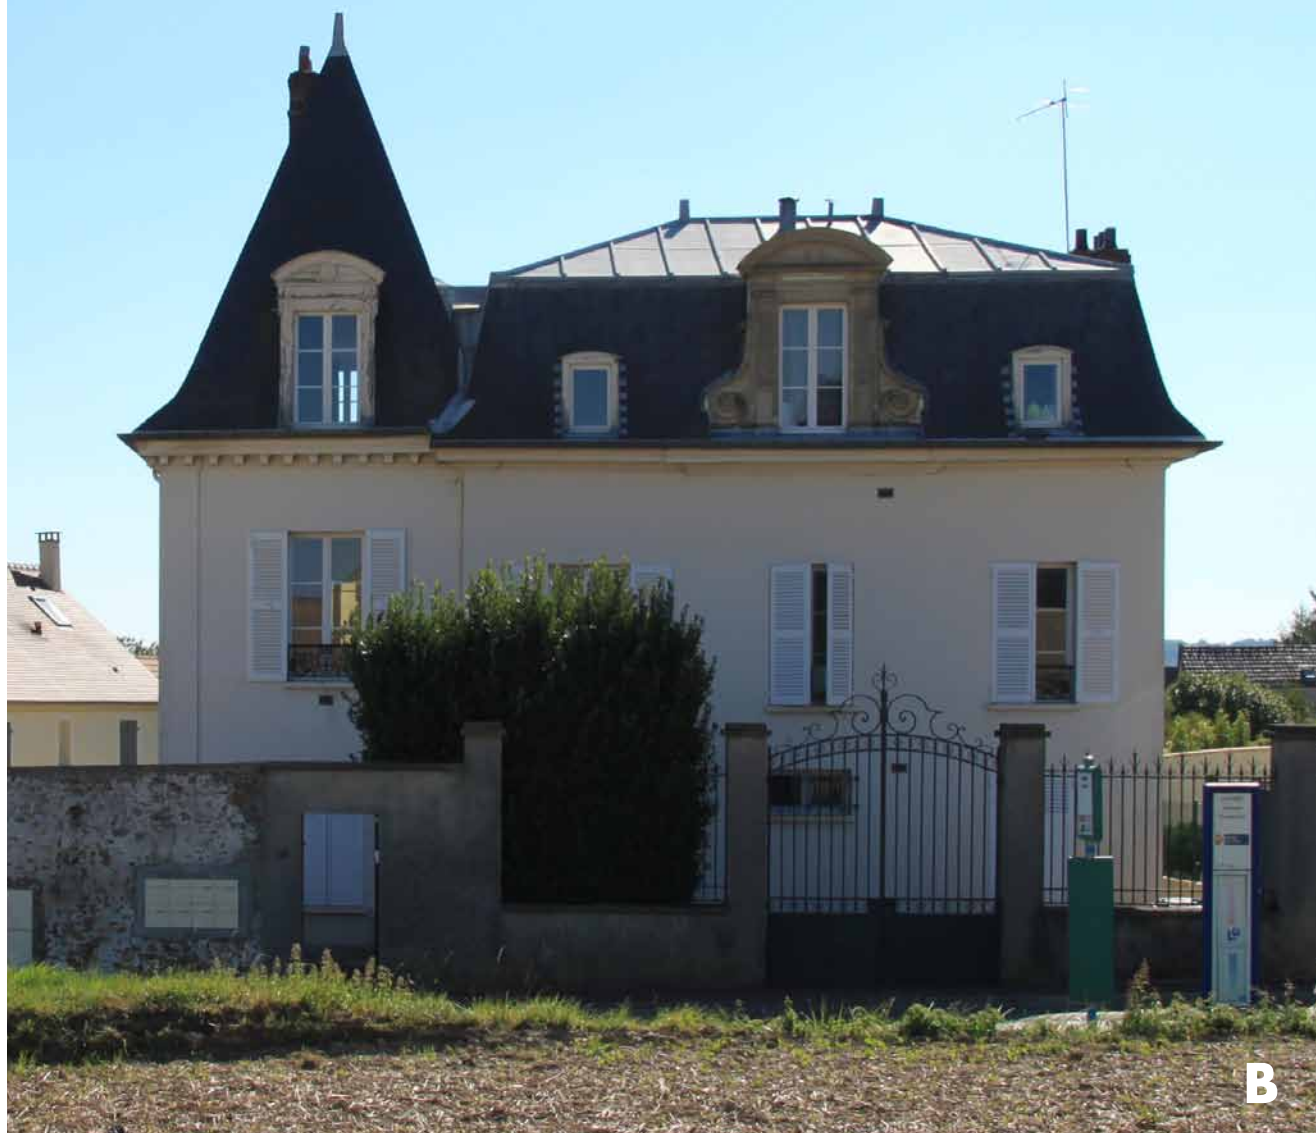
PB-02

- A Mur de clôture continu et édifice vus depuis la rue de Vauréal.
- B Façade principale enduite, ouvertures régulières et symétriques par corps de bâtiment, portail ouvragé et grille sur mur bahut.
- C Vue d'ensemble (carte postale ancienne).
- D Vue depuis les champs qui font face à l'édifice.
- E Lucarne à fronton cintré, pilastres et volutes en pierre.
- F Lucarne à fronton cintré.
- G Corniche moulurée à denticules.
- H Souche de cheminée en brique.

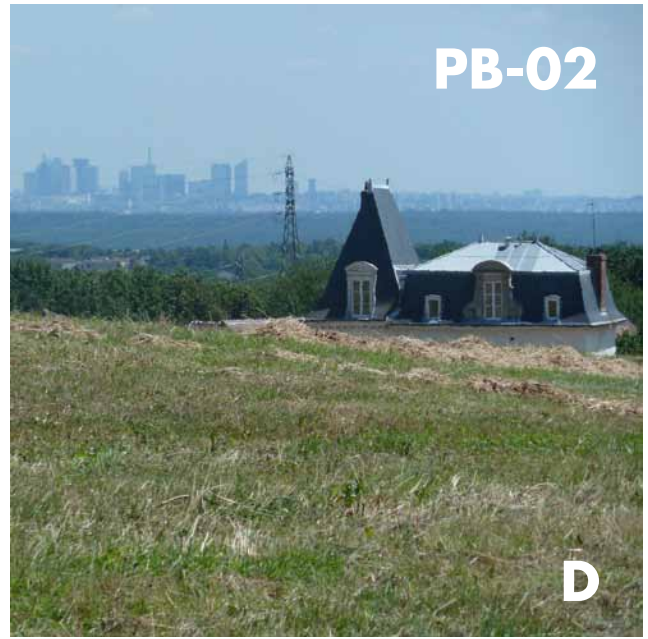
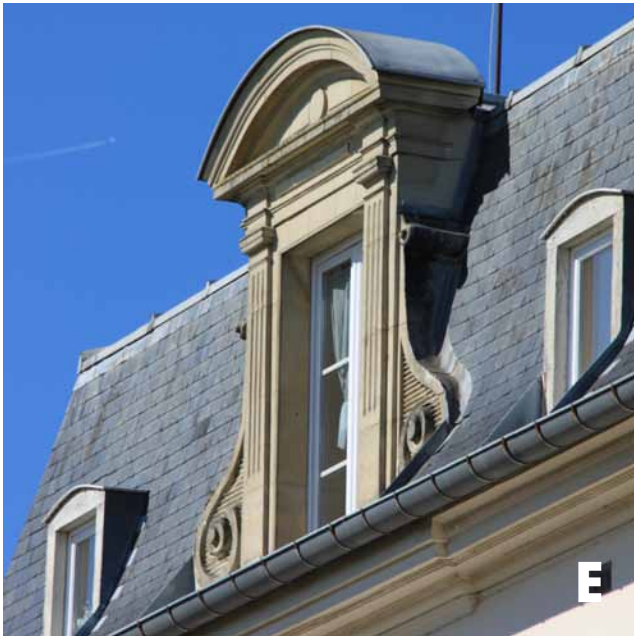
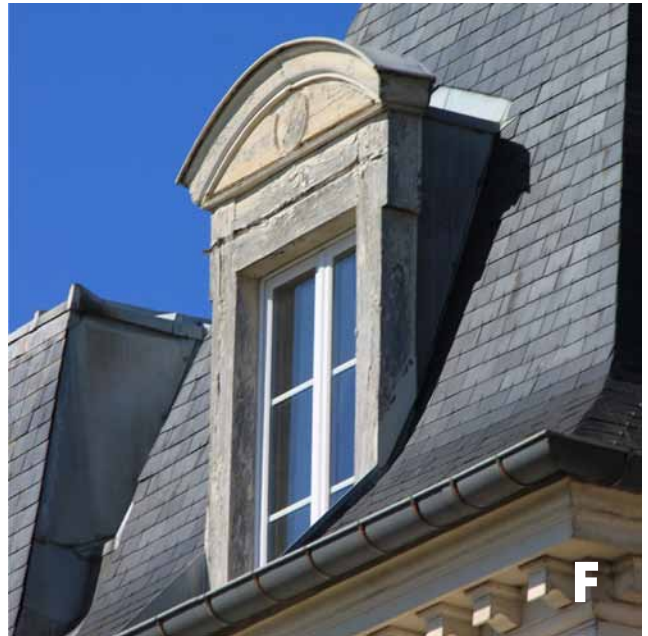
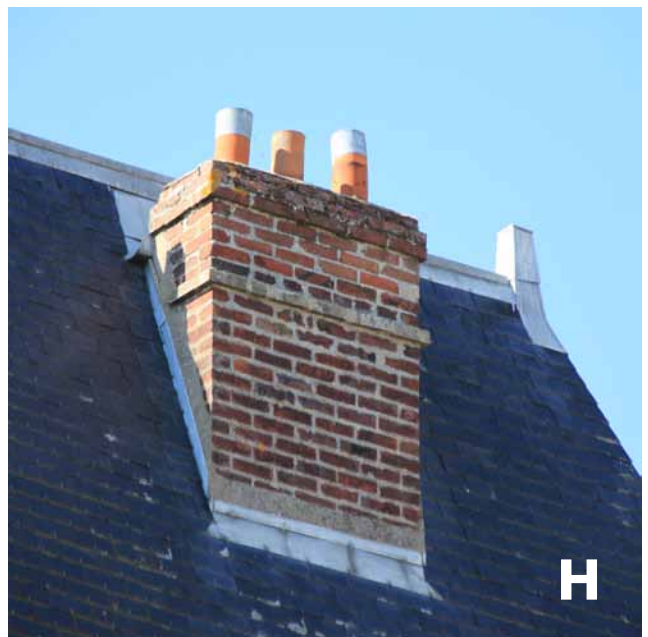
- I Lucarne à fronton cintré, corniche moulurée à denticules.
- J Lucarne à fronton cintré, pilatres et volutes en pierre de taille, corniche moulurée, brisis en ardoises.
- K Ouverture du 1<sup>er</sup> étage, garde-corps en fer forgé, volet à persiennes, appui de fenêtre enduit.
- L Ouverture du rdc, volet à persiennes, appui de fenêtre enduit,

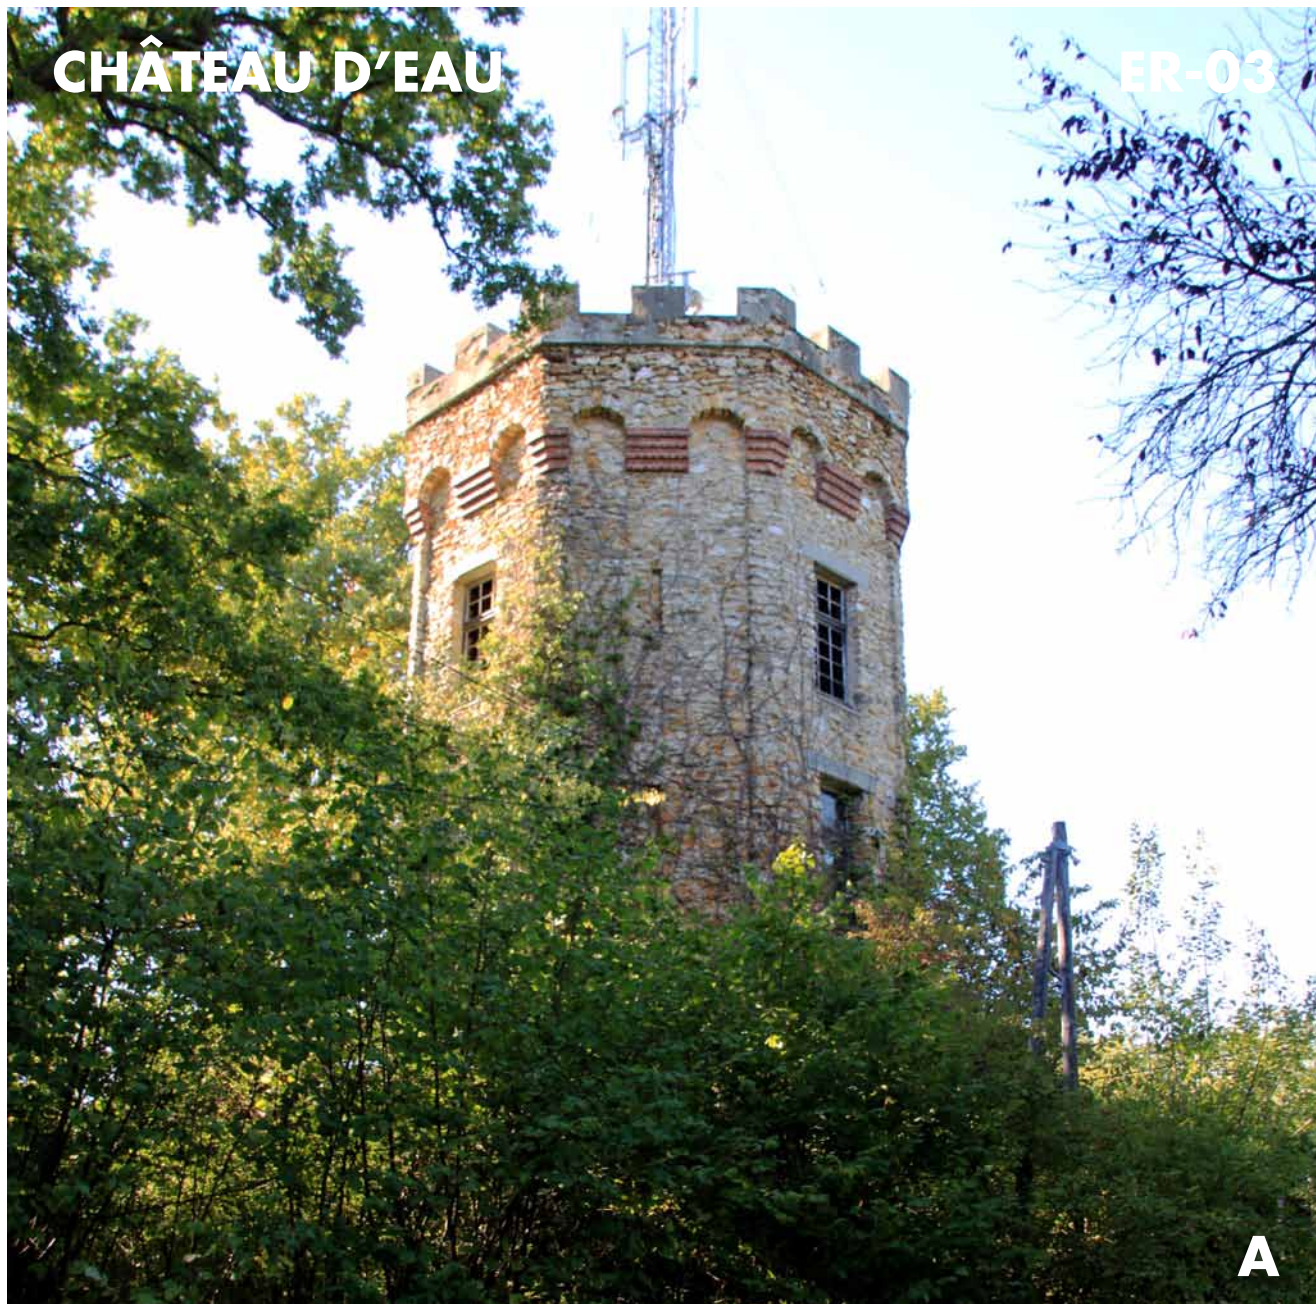
ER-03

- A Vue d'ensemble depuis l'avenue des Coteaux  
 B Façade en meulière couronnée de merlons et créneaux en pierre, ouvertures régulières avec linteaux et appuis de fenêtre en pierre, décor en brique.

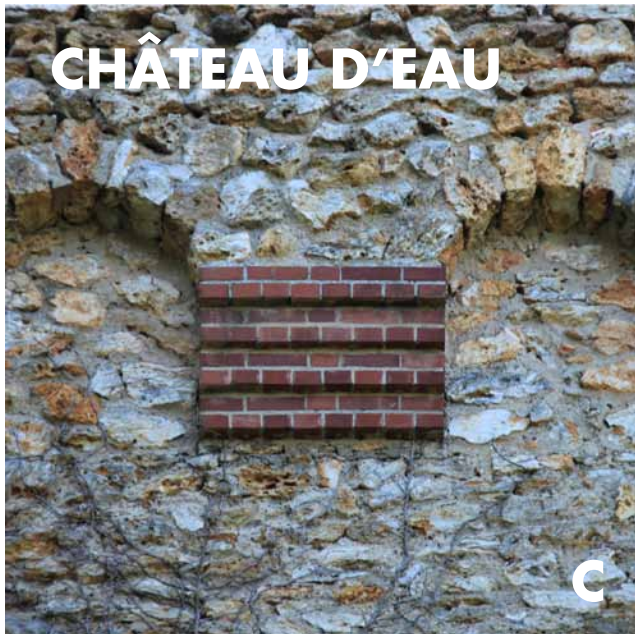
- C Détail de la façade en meulière avec décor en brique.
- D Porte d'entrée cintrée au rdc.
- E Ouverture du 3e étage, linteaux et appuis de fenêtre en pierre.
- F Ouverture du 2e étage, linteaux et appuis de fenêtre en pierre.

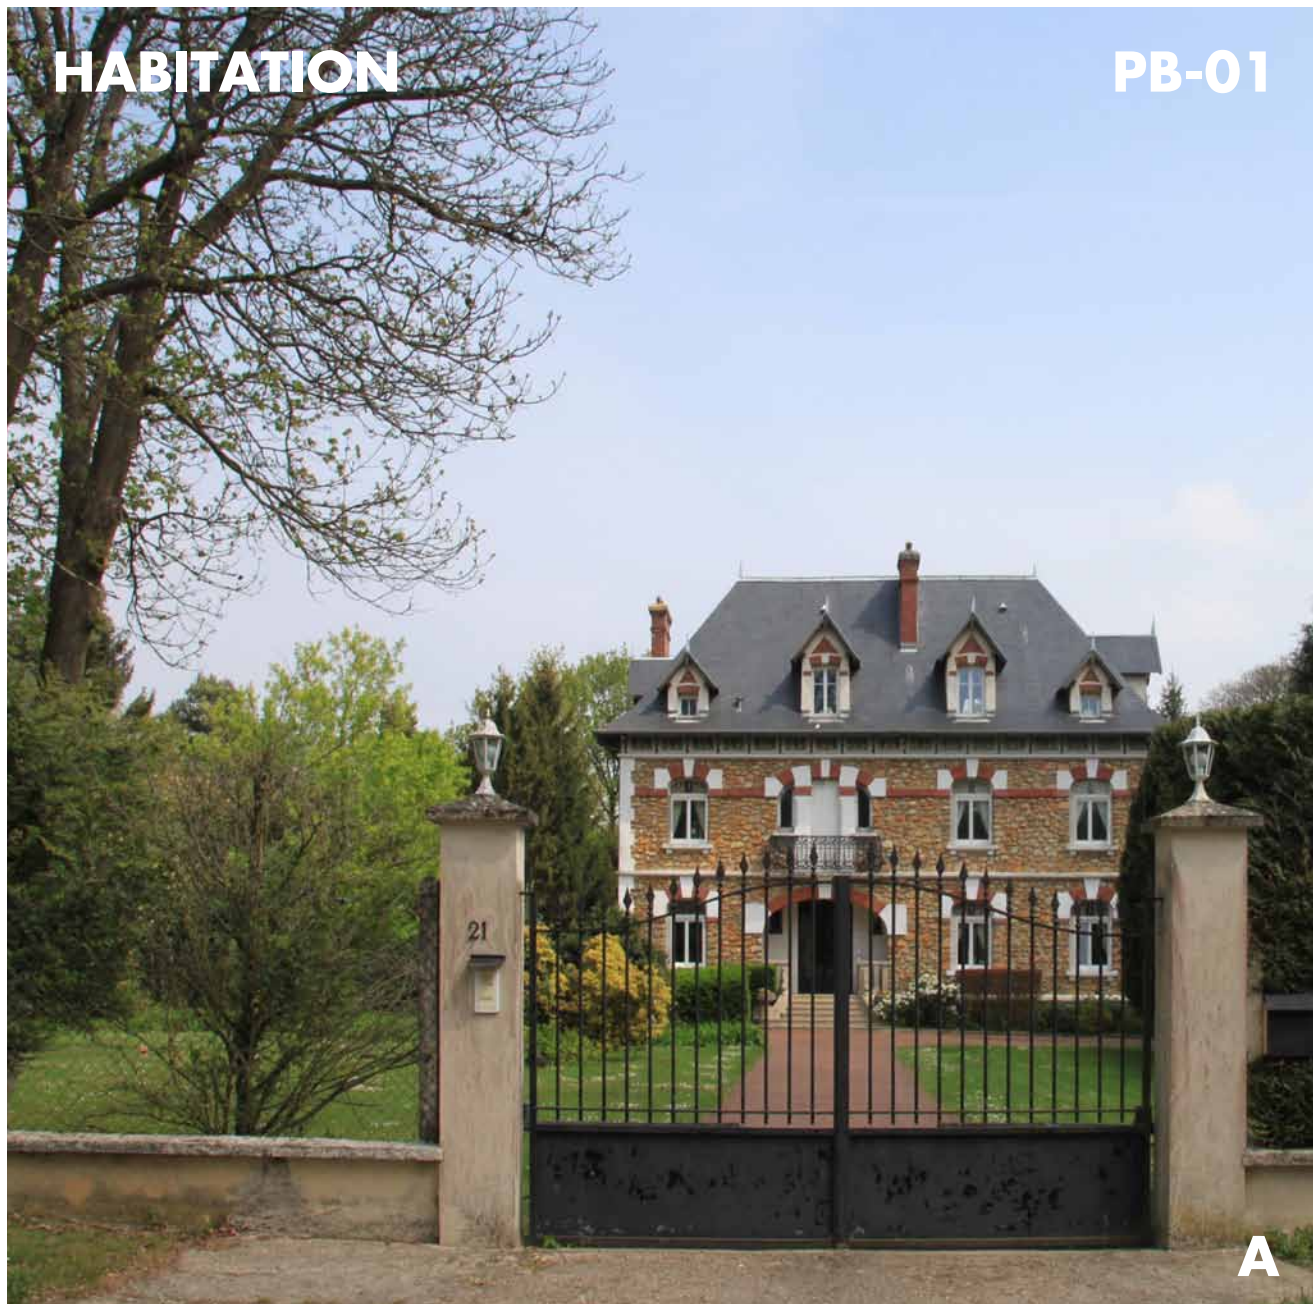
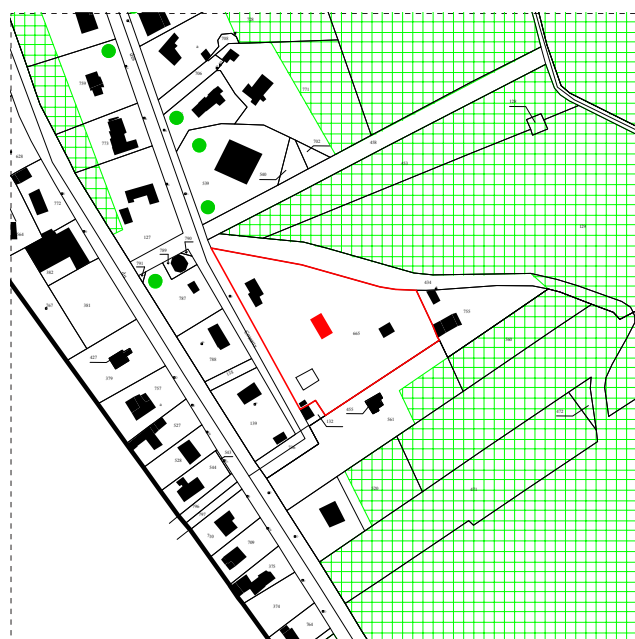
PB-01

- A Jardin arboré, grille sur mur bahut.  
 B Façade principale en meulière, ouvertures régulières avec encadrements en brique et enduit, appuis de fenêtres en enduit, bandeaux de séparation des niveaux et chaînes en enduit, large bandeau peint sous toiture.
