# CHÂTEAU DE BOISEMONT

ER-01

Identifiant ER-01  
Dénomination Château de Boisemont  
Adresse Rue de la Ferme  
95000 Boisemont  
Situation Le Bout d'en Haut  
Réf cadastrale 484  
Protection ZPPAUP  
Unité paysagère Plateaux du Vexin  
Ville nouvelle de Cergy-Pontoise

## DESCRIPTION DÉTAILLÉE

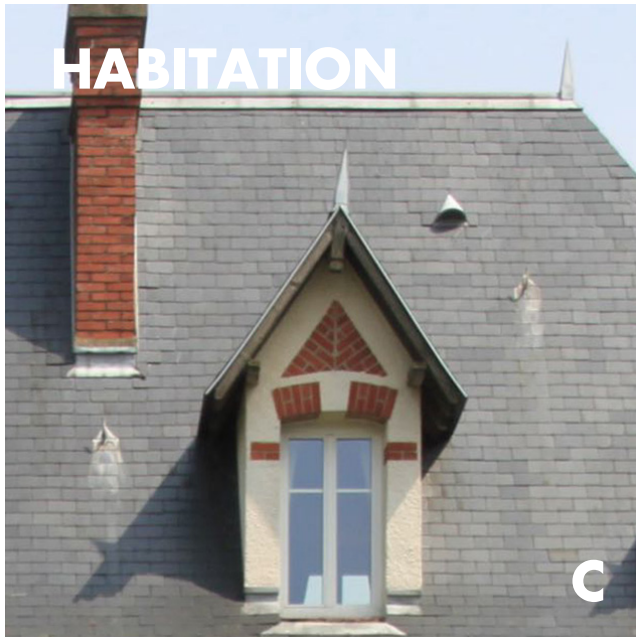
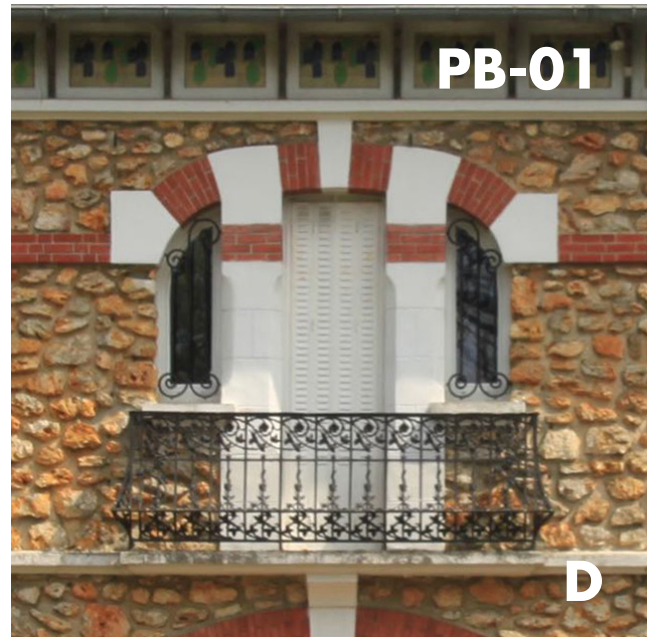
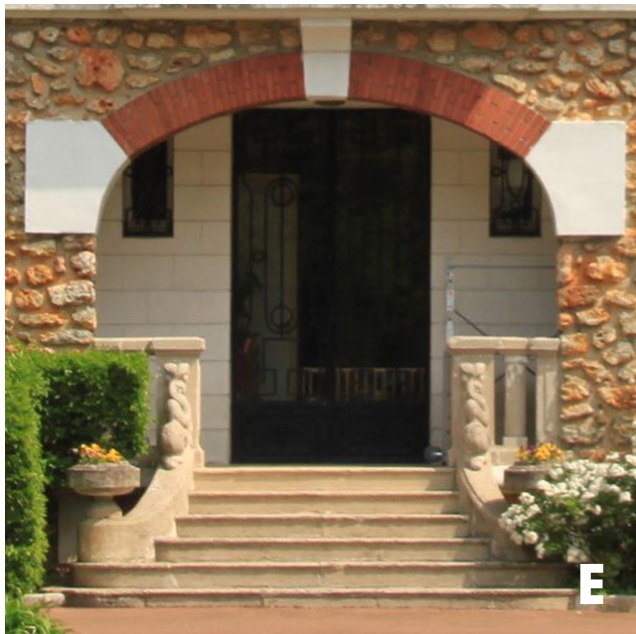
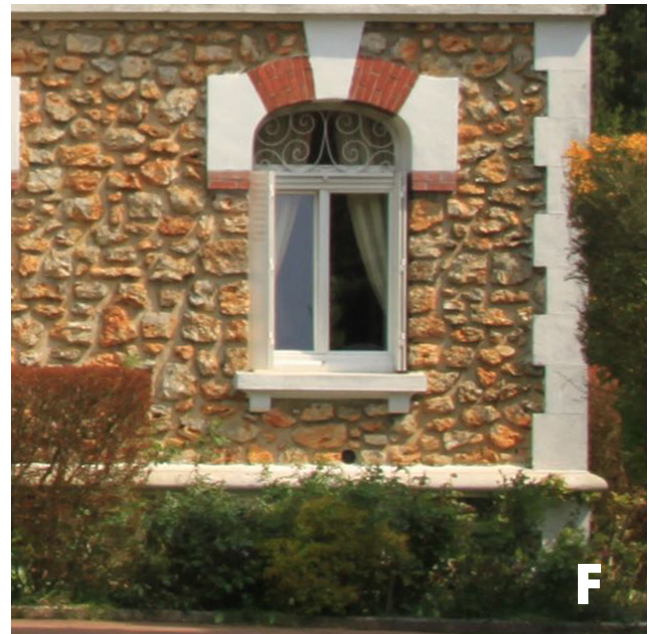
**PB-01**

- C Lucarne avec encadrement en enduit et brique, souche de cheminées en brique, toiture en ardoise
- D Ouverture cintrée du 1er étage avec encadrement en enduit et brique, balconnet avec garde-corps en fer forgé, large bandeau peint
- E Porte d'entrée cintrée avec encadrement en enduit et brique, perron en pierre
- F Ouverture cintrée du rdc avec encadrement en enduit et brique, appui de fenêtre, bandeau et chaîne

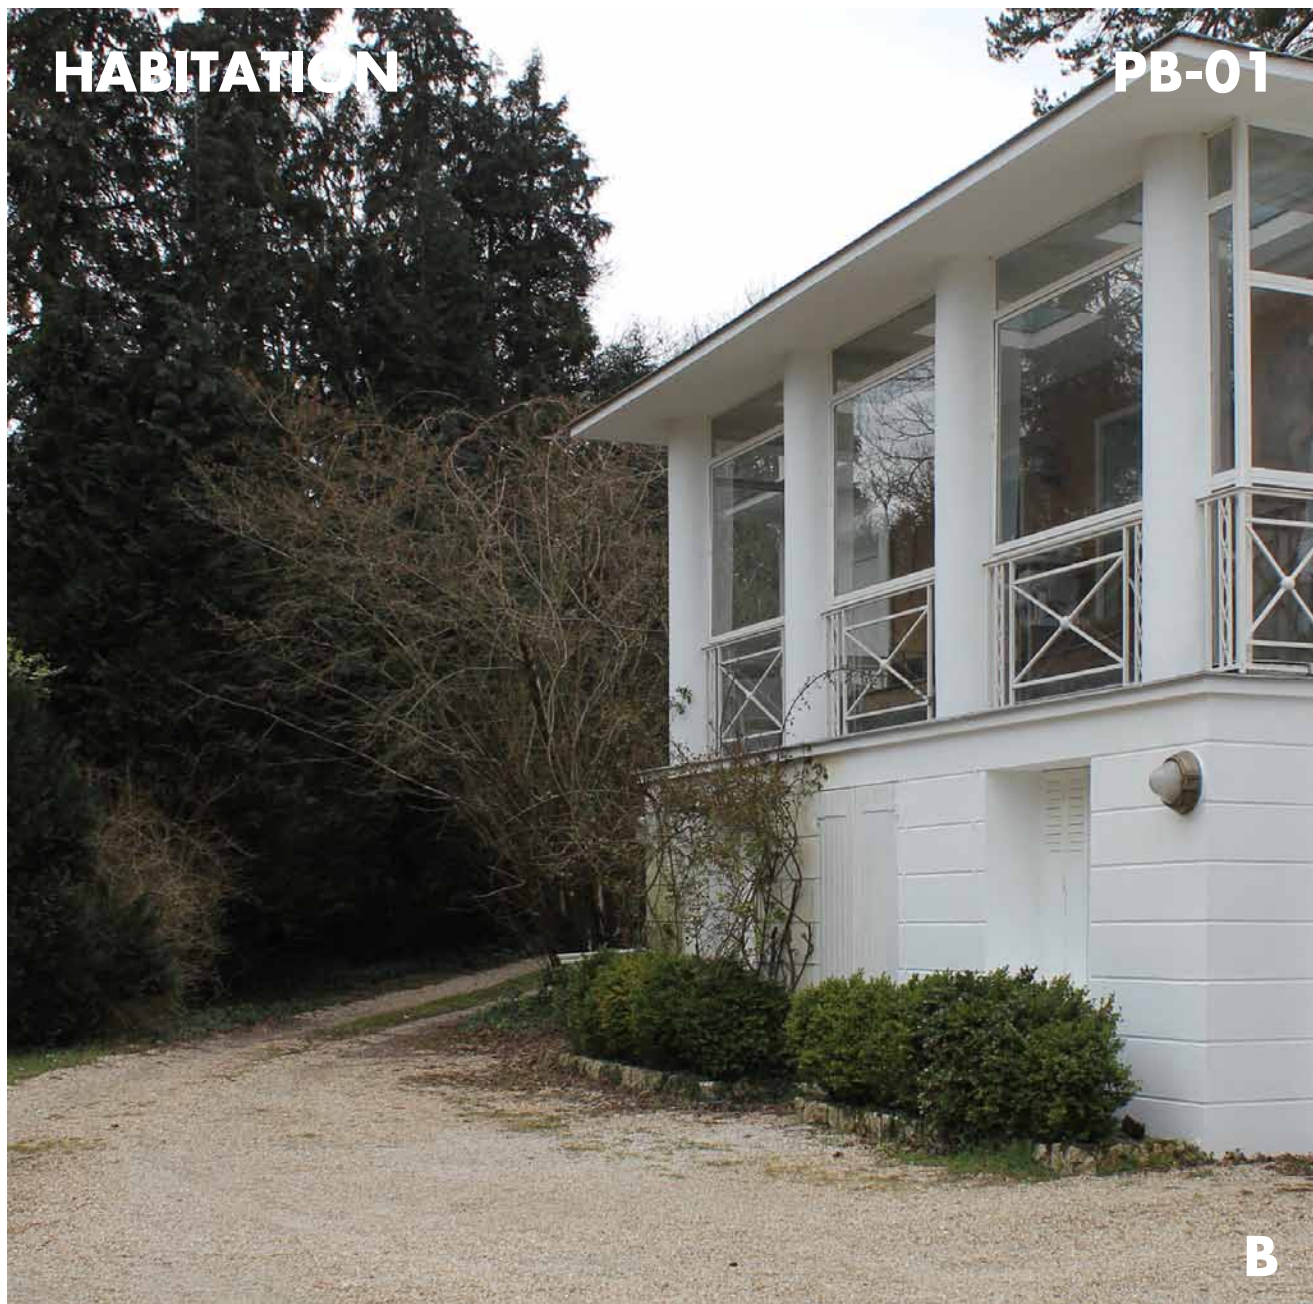
# PB-03

- A Jardin arboré, façade latérale.  
 B Façade sur jardin composée de larges ouvertures régulières cadrée par des poteaux circulaires. Sous-bassement plein simulant un appareillage en enduit blanc.

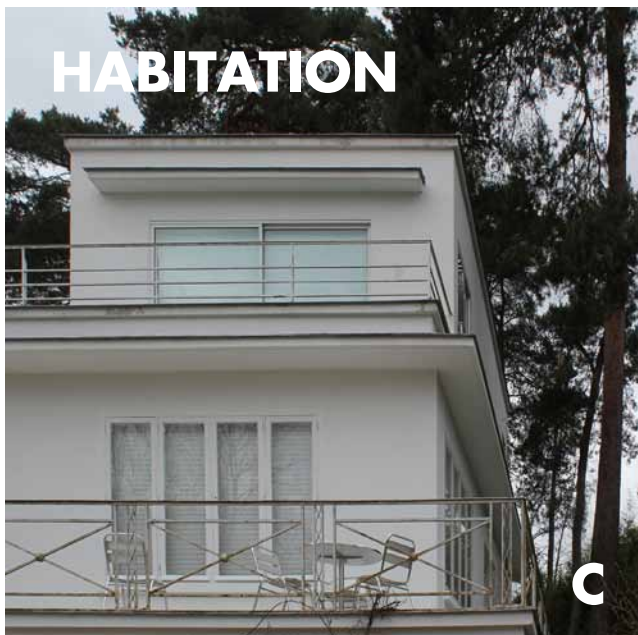
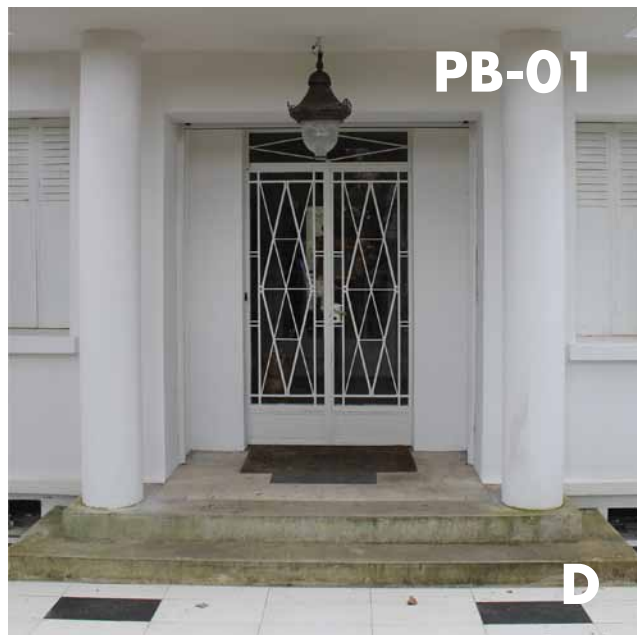
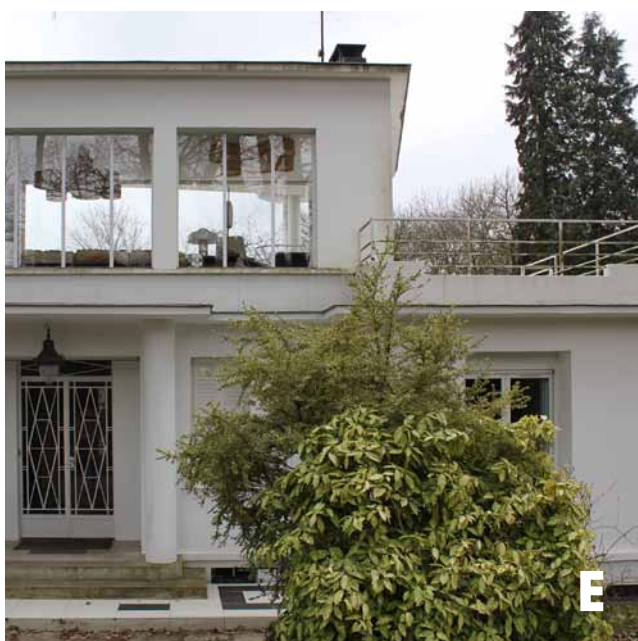
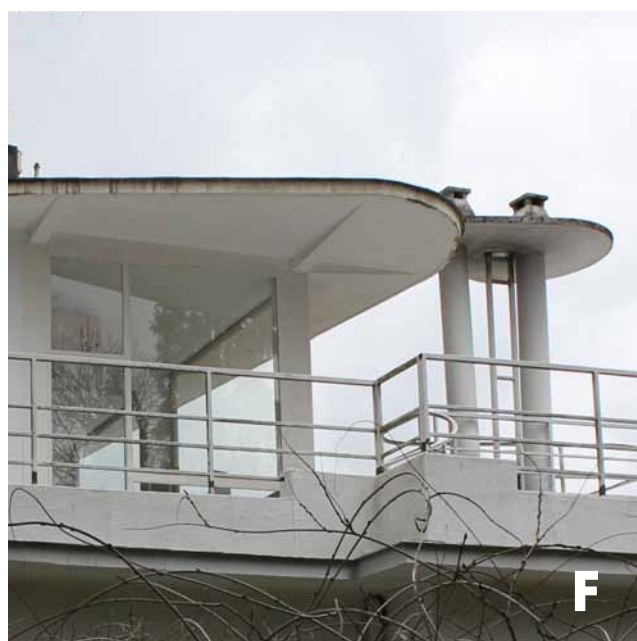
- C Terrasses du 1er et du 2eme étage.
- D Entrée principale, perron en béton.
- E Façade sur rue, porche d'entrée; terrasse du 2eme étage.
- F Casquette béton courbes et façade vitrée sur terrasse du 2e étage.
